# 陕西杨凌金沔房地产开发有限公司 两宗地块 建设用地土壤污染状况 初步调查报告

陕西经纬科技发展有限责任公司

2019 年 12 月

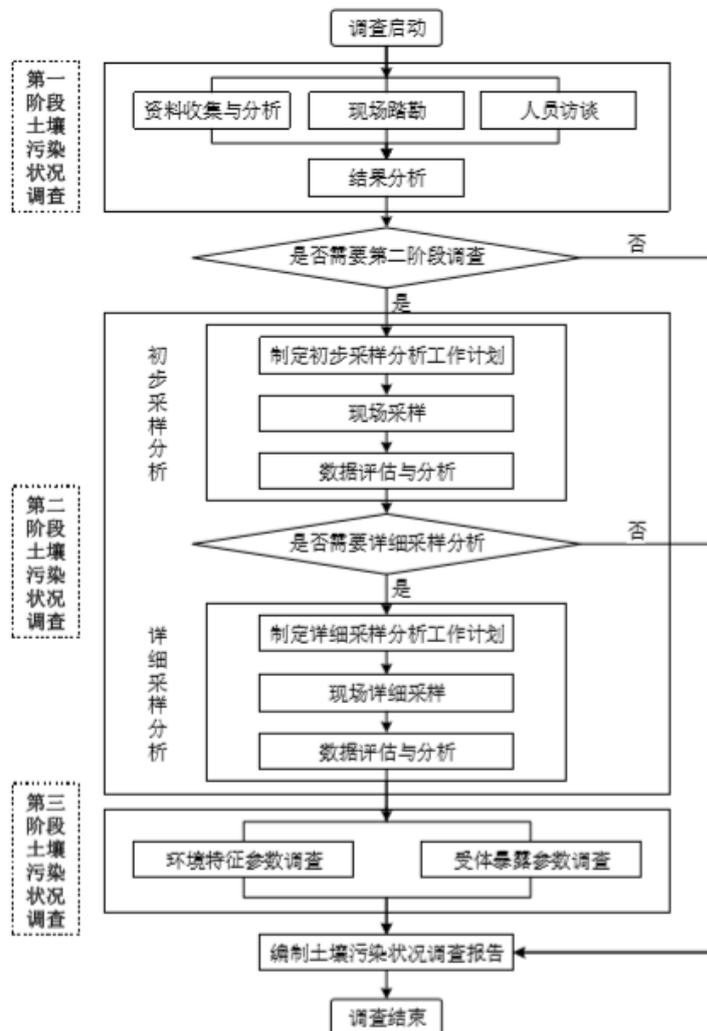
图 1-4 场地环境调查评估工作程序

调查评估工作程序根据我国《建设用地土壤污染状况调查 技术导则》（HJ25.1-2019）中规定，工作程序见图 1-4。

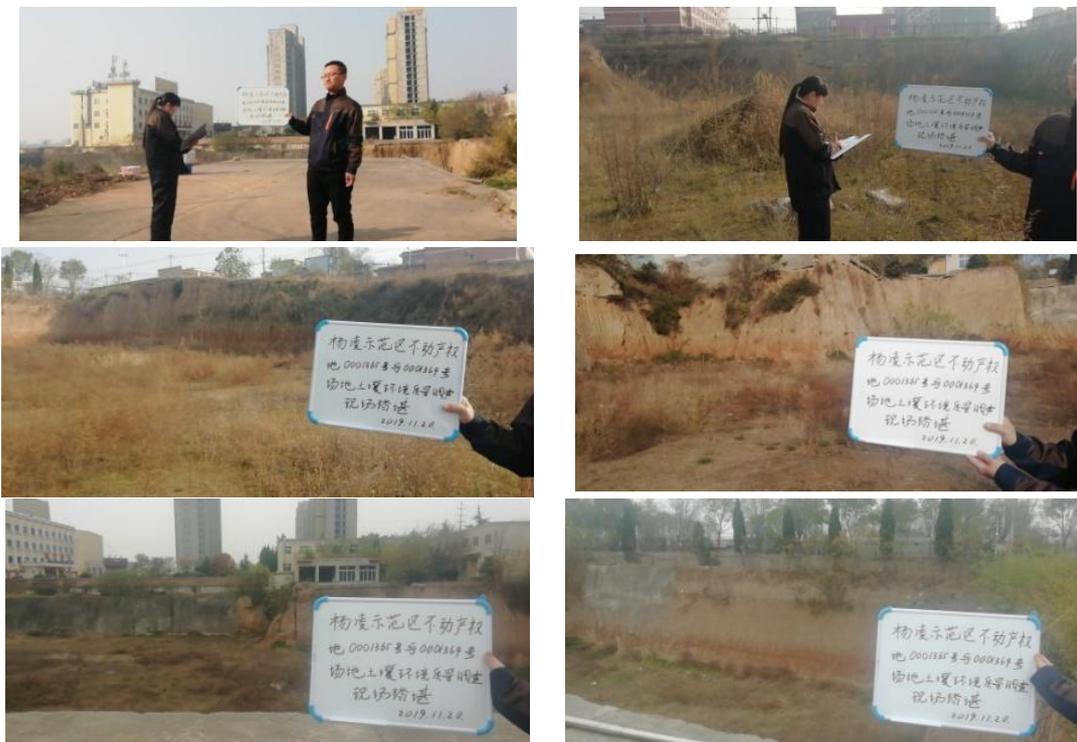
表2.1 现场踏勘照片

经现场踏勘发现，目前该地块拆迁已经结束，处于空闲状态，场区覆土状况良好，因设有门禁，场地封闭，管理较为严格，无不相关人员进入现场，故场地内无建筑垃圾及生活垃圾堆存状况，没有发现二次污染现象。

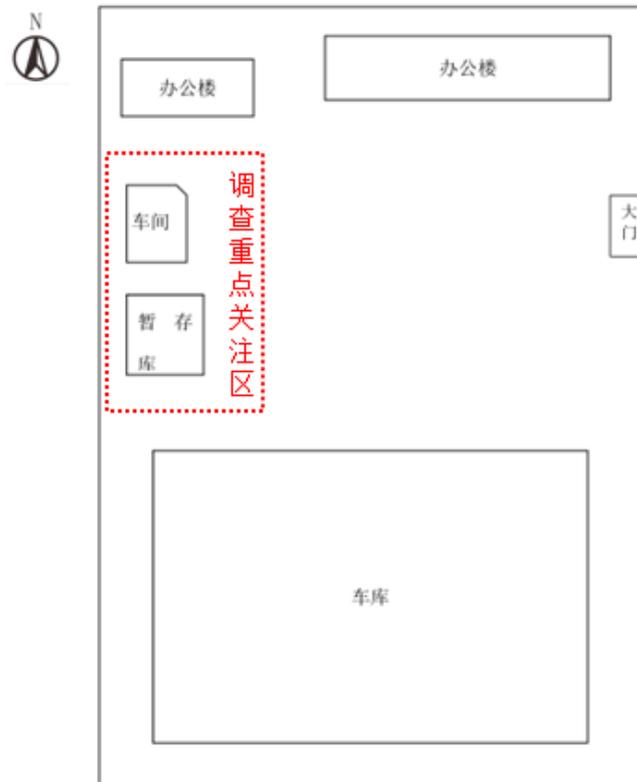
图 2-4 原厂区平面布置图

根据资料记载，原厂区平面布置为办公楼及农药复配车间，无农药原料生产车间，无工业污水池，员工生活污水收集接管至市政污水处理厂。

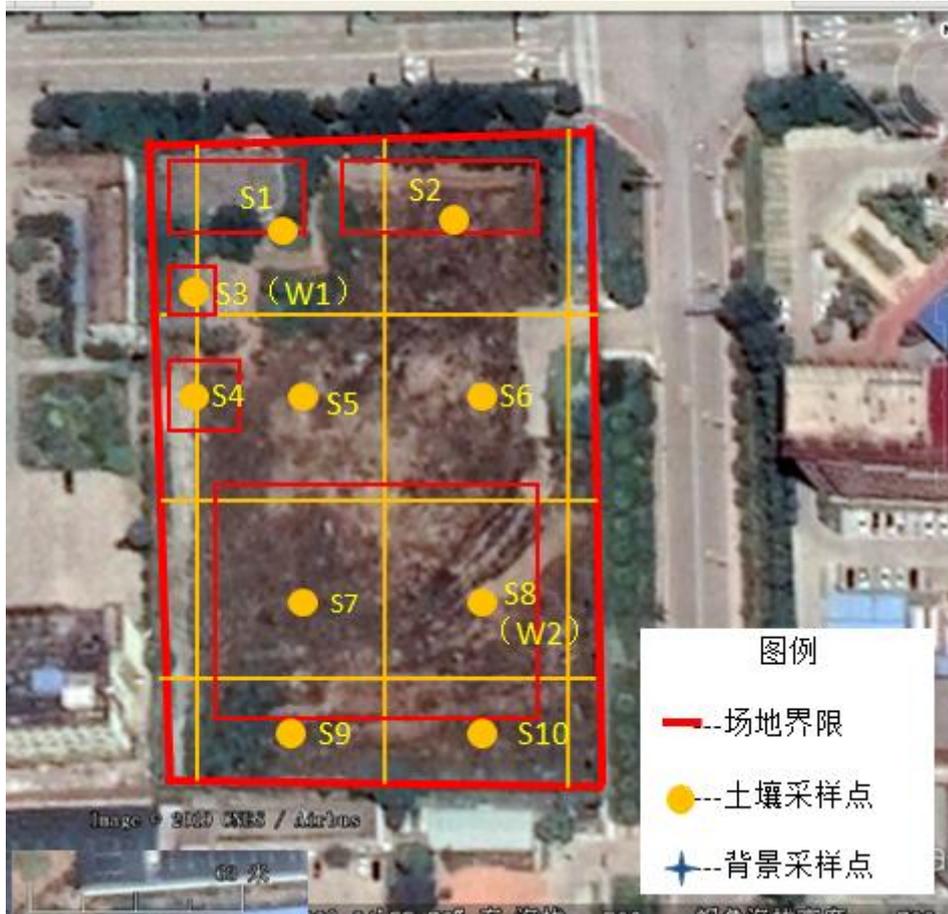
图 3-1 采样点点位图

本项目共设置11个土壤采样点、2个地下水监测井，具体位置见表3.1及图3-1，选取距离位于相邻生活区（杨凌上院小区）绿化带内土壤样品为对照点，对照点位图见图3-2。

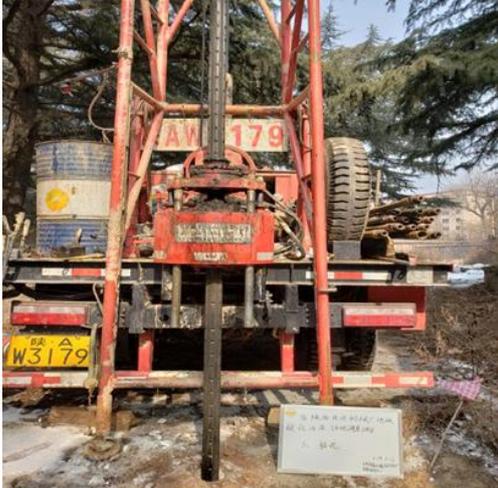
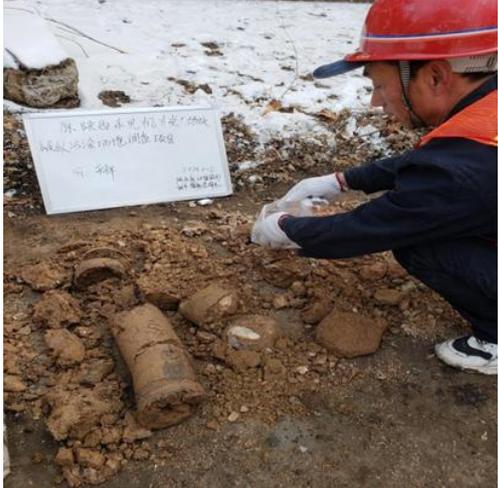
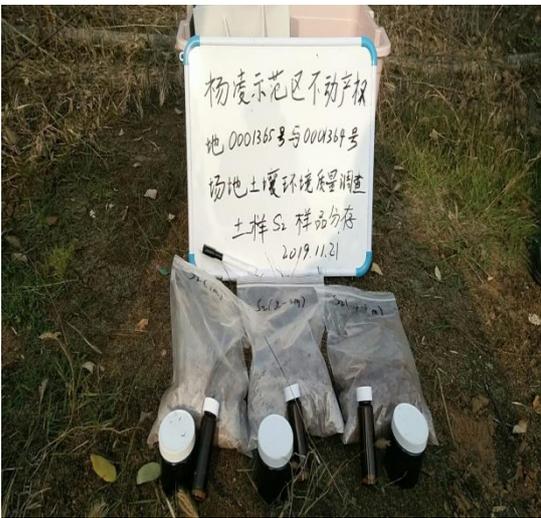
表 4.4 土壤采样照片示例

根据采样点的设计位置，在现场选择在合适的位置钻孔。钻机就位后由现场工程师检查设备，用带有破碎锤的挖机在混凝土硬化的地面进行破碎。为了解目标场地的地质情况，本项目土壤采样设计深度为 5m。

根据不同的检测指标，土壤样品截取后按要求将土壤样品装入不同的样品瓶中。现场人员及时填写采样记录表，并在管体上贴上标签，注明样品编号、采样日期、采样人等信息。本次样品制备完成后，在 4℃ 以下的低温环境中保存，72h 内送至检测单位实验室分析。

| <p>①钻孔</p> | <p>②采样</p> |
| <p>③样品保存</p> | |

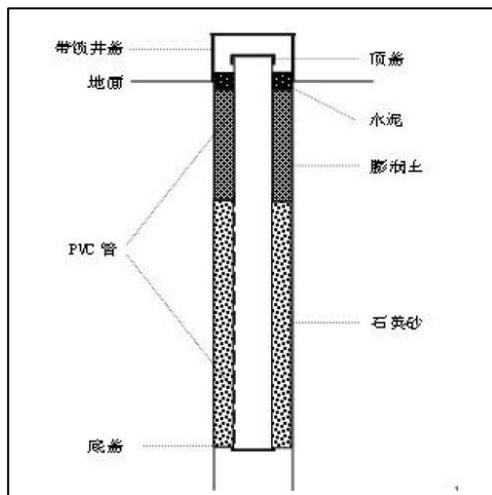
图 4-1 监测井剖面示意图

地下水监测井采用自动采样设备中钻井设备,采用高液压动力驱动,将 110~130mm 的钻具钻至潜水层再往下 3 米。安装直径 60mm 的 PVC 材料的井管,井管底部 1.5 米为滤水管,其余为盲水管。滤水管底部应安装一个 5 厘米的管帽,水井顶端的盲水管上也需安装一个 5 厘米长的管帽。井的顶端一般超过地面 0.2-0.5 米。地下水监测井剖面示意图见图 4-1。

监测井筛管外侧周围用粒径  $d>0.25\text{mm}$  的清洁石英砂回填作为滤水层，石英砂回填至地下水位线处，其上部再回填不透水的膨润土，最后在井口处用水泥砂浆回填至自然地坪处。

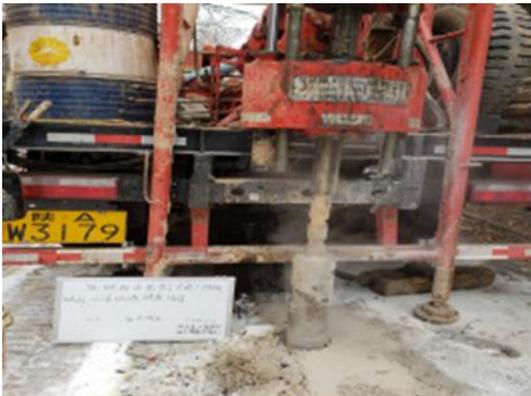
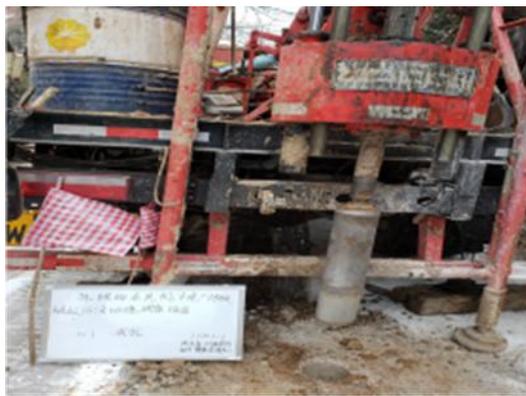
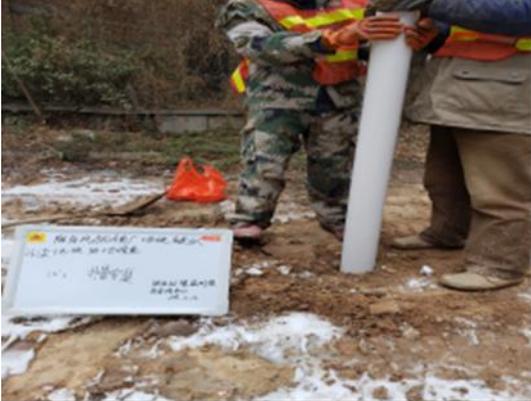
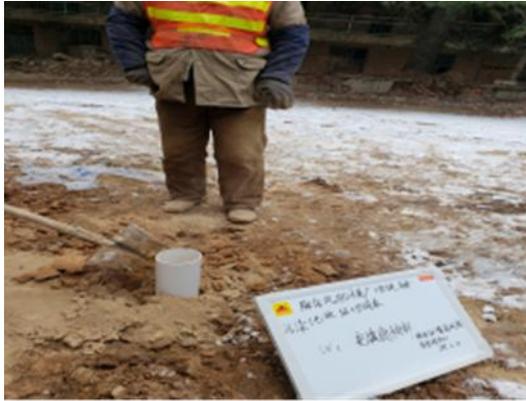
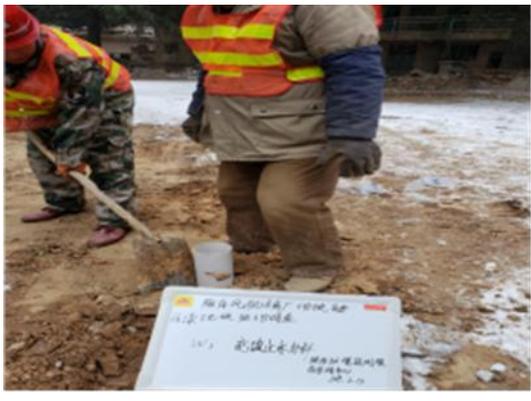
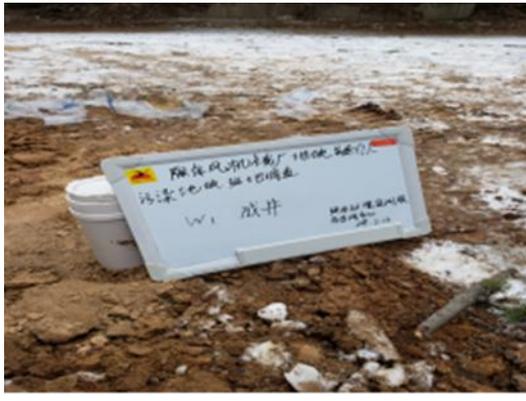
表 4-6 现场地下水采样照片示例

由于杨凌地区地下水水位较深，同时该地块没有发生过污水泄漏事件，因此本次调查地下水采样过程中，三个点位 20 米深度均未发现地下水。

| <p>① 钻井对位</p> | <p>② 成孔</p> |
| <p>③ 井管安装</p> | <p>④ 充填滤料</p> |
| <p>⑤ 充填止水材料</p> | <p>⑥ 成井</p> |

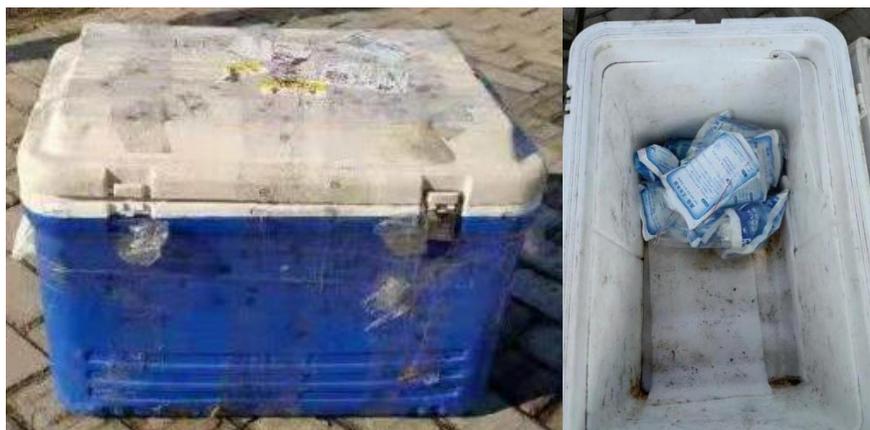
图4-2 样品保存箱

工作组设置专人负责样品管理，负责所有样品整理、统计、包装及运输。样品的记录、保存及运输过程如下：现场样品采集装入由实验室提供的标准取样容器并记录后，由样品管理人将样品瓶放入现场装有适量低温蓝冰的保存箱中（图 4-2），并确保低温保存箱无破损且密封性良好。低温保存箱中的样品之后转移储存在临时办公室内冰箱中低温保存。冰箱保持恒温 4℃，样品管理人每日至少两次检查冰箱的工作状态。

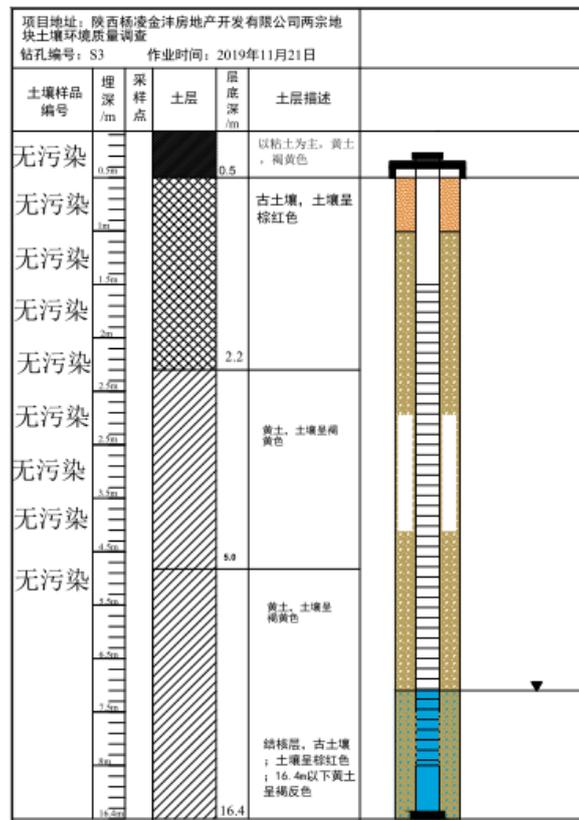
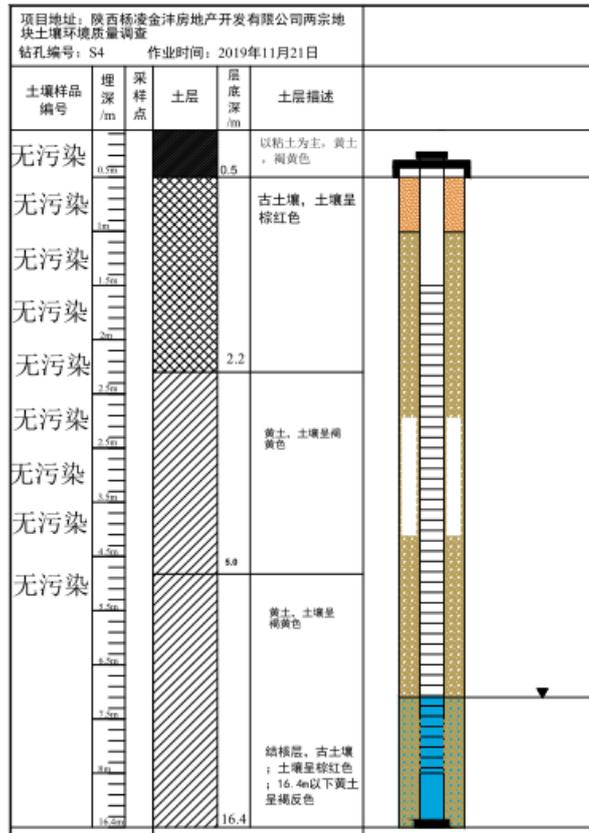
图 5-1 车间及暂存库采样点污染状况断面图

对于疑似污染区域车间及复配农药暂存库（点位 S3 及 S4），根据样品检测分析结果作污染状况断面图，见图 5-1。

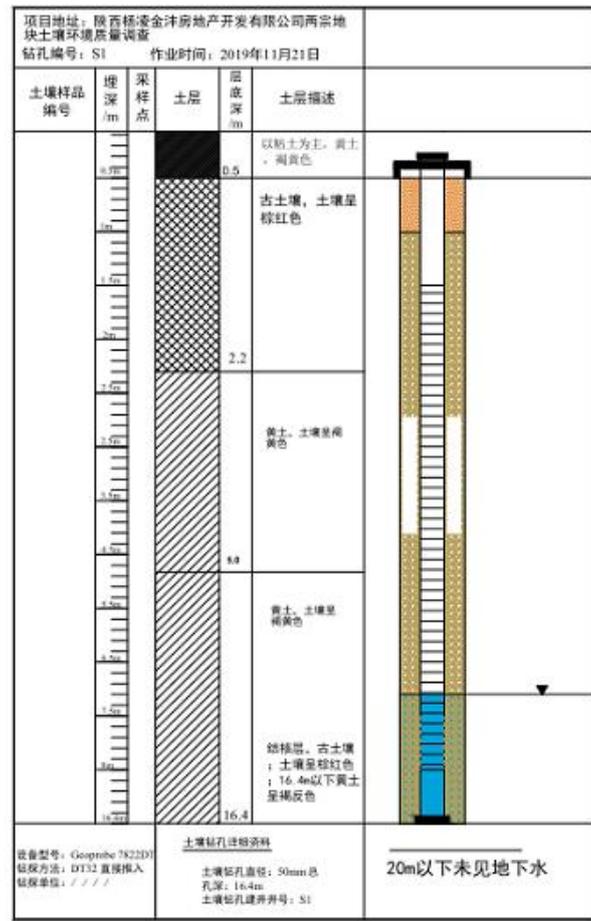
图 5-2 S3 土壤及 W1 监测井钻孔记录表

| 序号 | 深度 (m) | 土壤性状 | 颜色 | 备注 |
|---|---|---|---|---|
| 5 | 16.0~16.4 | 古土壤 | 棕红色 | 结核层 |
| 6 | 16.4 以下 | 黄土 | 褐黄色 | |
